## **Bouwkundig inspectierapport**

### **Voorbeeldstraat bouwkundige keuring**

Soort inspectie : Bouwkundige keuring  
 Rapportnummer : KE21.0451  
 Datum inspectie : Do 18 Mrt 2021 om 14:00  
 Verkopend makelaar : verkoopmakelaar  
 Aankopend makelaar : aankoopmakelaar  
 Aanwezig bij de inspectie : Betrokken partijen  
 Weersgesteldheid tijdens opname : Droog  
 Inspecteur : R.W. van Boetzelaer

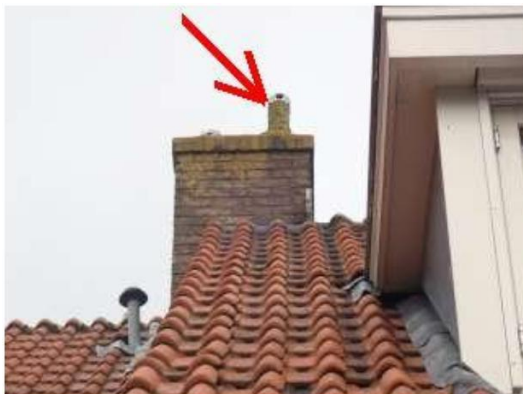
- Asbesthoudende pijpen op de schoorste(n)en, het is niet zichtbaar tot hoever de pijpen de schoorsteen ingaan.
- Gezien het bouwjaar van de woning is de aanwezigheid van meer asbesthoudende materialen niet uit te sluiten.

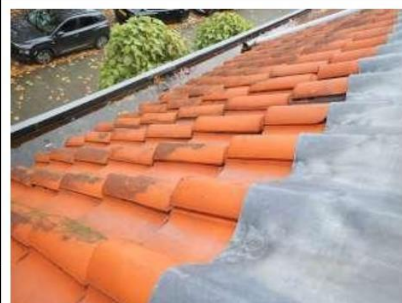
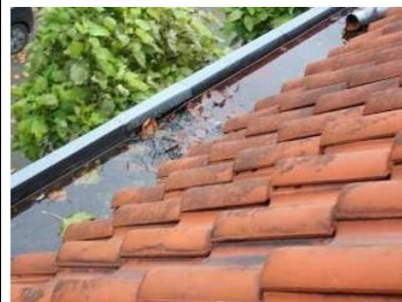
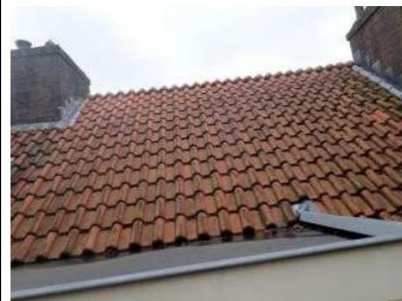
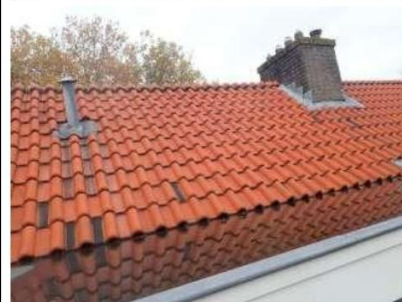
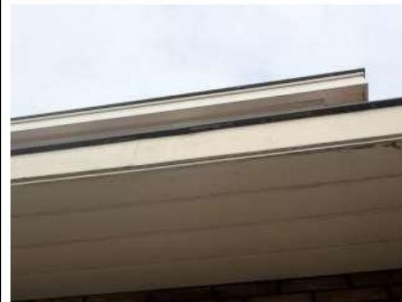
### Hellend dak

- De panlatten zijn niet of beperkt inspecteerbaar, afgaande op de ligging van de pannen verkeren de panlatten in een voldoende staat.

| Onderdeel | Herstel advies | Direct | Op termijn |
|---|---|---|---|
| Hellend dak | - De regenpijp ter plaatse van de achtergevel (balkon) vervangen/opnieuw beugelen. | € 350,- | |

- De regenpijp ter plaatse van de achtergevel (balkon) vervangen/opnieuw beugelen.

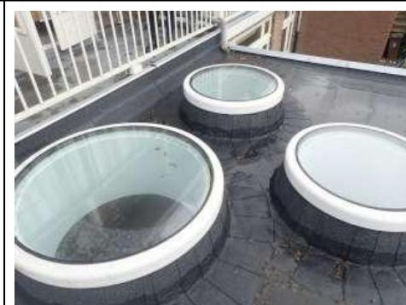
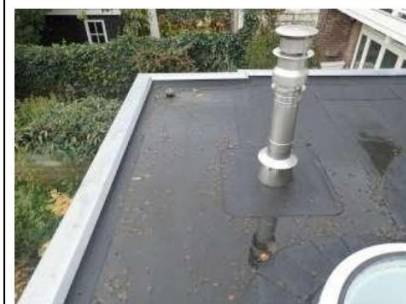
## Platte daken

- Hoe is de conditie van de dakbedekking van het aanbouwdak? Goed

- Indien er water op het dak blijft staan, dienen er maatregelen genomen te worden? Nee
- Verkeren de koepel(s)/daklicht(en) in voldoende staat? Ja
- Verkeren de boeiboorden/overstekken algemeen in een voldoende staat? Ja
- Verkeren de regenpijpen in voldoende staat? Ja
- Is de bouwfysische dakopbouw inspecteerbaar in combinatie met ventilatie? Nee

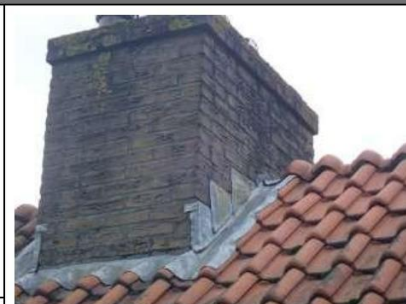
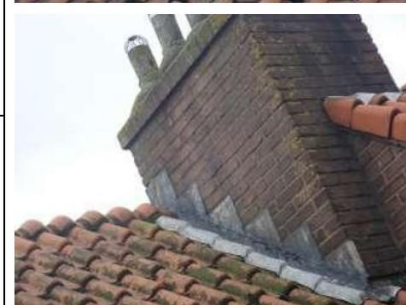
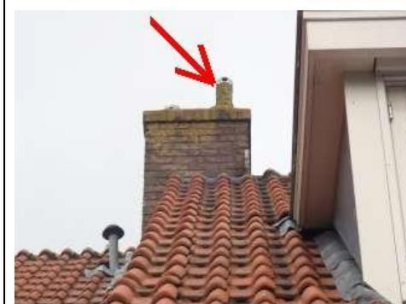
## Schoorsteen

- Hoe is algemeen de conditie van de schoorste(n) en? Voor zover zichtbaar redelijk
- Verkeert het loodwerk algemeen in voldoende staat? Voor zover zichtbaar wel
- Verkeert het voegwerk algemeen in voldoende staat? Voor zover zichtbaar wel
- Verkeert het metselwerk algemeen in een voldoende staat? Ja
- Verkeert de afsmeerlaag/betonnen afdekplaat in een voldoende staat? Niet te inspecteren
- Zijn er lekkage-/doorslagplekken aanwezig in/op het schoorsteenkanaal (in pandig)? Beperkt
- Zijn de kanalen inspecteerbaar? Nee

- De schoorstenen zijn van afstand geïnspecteerd.
- Enige mosvorming op het metselwerk, maatregelen zijn mijns inziens niet direct noodzakelijk.

| Onderdeel | Herstel advies | Direct | Op termijn |
|---|---|---|---|
| Schoorsteen | - Op termijn'(indicatie 5-7 jaar) het lood- en voegwerk van de schoorstenen nazien en waar nodig herstellen/vernieuwen. Tevens het metselwerk waterafstotend behandelen. Stelpost opgenomen. | | € 2.500,- |

- Op termijn'(indicatie 5-7 jaar) het lood- en voegwerk van de schoorstenen nazien en waar nodig herstellen/vernieuwen. Tevens het metselwerk waterafstotend behandelen. Stelpost opgenomen.

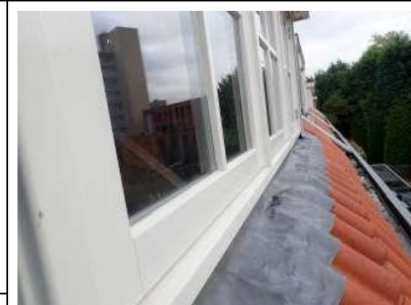
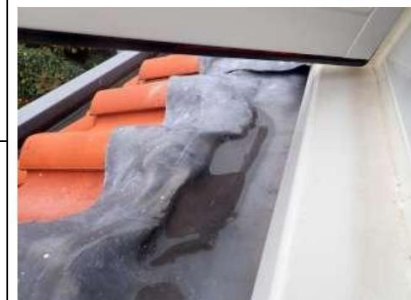
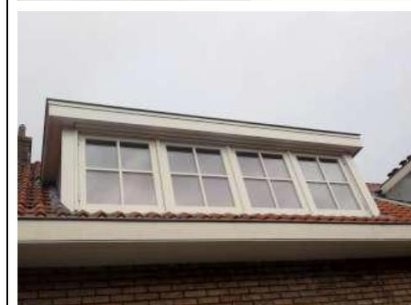
## Dakkapellen algemeen

- De dakkapel tpv het achterdakvlak is te diep in het dakvlak geplaatst, hierdoor een mindere afwatering ter plaatse van het voetlood (lekkagegevoelig).
- De daken waren niet voor inspectie bereikbaar, de dakbedekkingen zijn met een camera op een lange stok geïnspecteerd (= beperkt).

| Onderdeel | Herstel advies | Direct | Op termijn |
|---|---|---|---|
| Dakkapellen algemeen | - De rij pannen onder de dakkapel van het achterdakvlak aan de bovenzijde inkorten (en vastzetten met schroeven) zodat er een betere afwatering ontstaat bij het voetlood | € 300,- | |

- De rij pannen onder de dakkapel van het achterdakvlak aan de bovenzijde inkorten (en vastzetten met schroeven) zodat er een betere afwatering ontstaat bij het voetlood

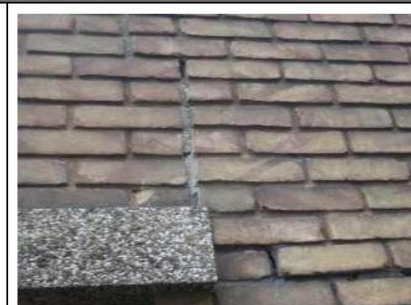
| • Zijn er noemenswaardige scheurvormingen/vervormingen in de gevels aangetroffen? | Niet of beperkt |
| • Is het voegwerk algemeen voldoende? | Ja |
| • Verkeren de lekdorpels /raamdorpelstenen in een voldoende staat? | Ja |

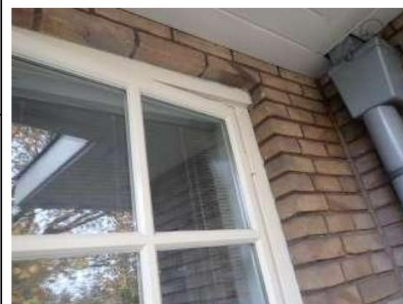
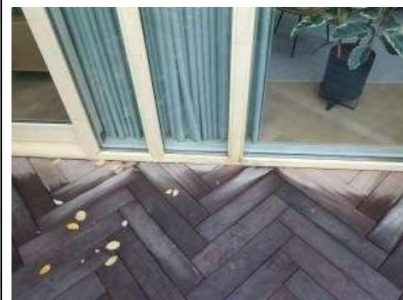
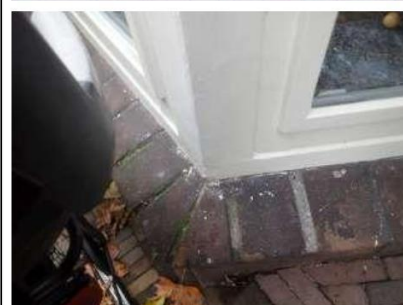
- Houtrot is niet altijd visueel waarneembaar, met name bij geschilderde onderdelen, wanneer de houtrot van binnen uit komt. De expansie van houtrot kan snel gaan, vooral bij een temperatuur boven de 5 graden i.c.m. een hoge luchtvochtigheidsgraad.
- Detaillering van de achtergevelkozijn(en) is minder, onderzijde van de kozijn(en) is gelijk met het straatwerk. Hierdoor kans op vochtproblemen/aantasting. Bij voorkeur een strook grind voor de onderdorpel aanbrengen.
- Altijd rekenen op enig herstel hang- en sluitwerk (vastzetten onderdelen etc). Geen kosten opgenomen.

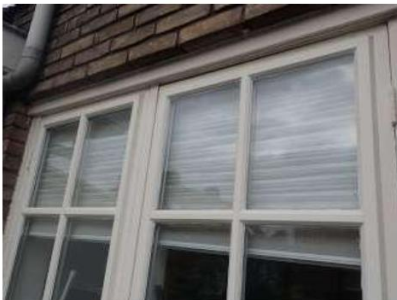
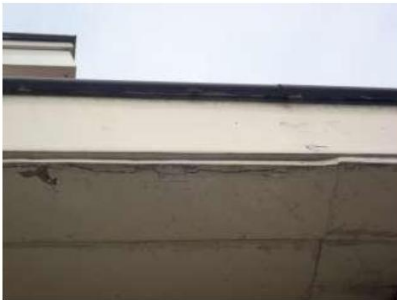
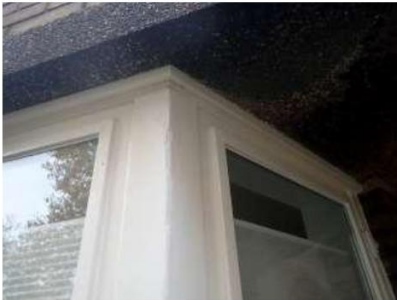
| Schilderwerk | | | |
|---|--|---|---|
| <ul style="list-style-type: none"> <li>Hoe is algemeen de conditie van het buitenschilderwerk? Redelijk/matig</li> <li>Is er isolerende beglazing toegepast? Ja</li> </ul> | | | |
| <b>Opmerkingen:</b> <ul style="list-style-type: none"> <li>In de isolerende beglazing is geen lekkage zicht- en/of herkenbaar, anders dan (eventueel) genoemd: deze is mogelijk door vervuiling en/of de weersomstandigheden moeilijk herkenbaar of vast te stellen (en geeft derhalve geen garanties).</li> <li>Buitenschilderwerk dient minimaal eens in de 6 tot 8 jaar te worden uitgevoerd, met tussentijds een bijwerkbeurt. Bij (blanke) lak- of beitswerk is de cyclus beduidend korter.</li> </ul> | | | |

| Onderdeel | Herstel advies | Direct | Op termijn |
|---|---|---|---|
| Schilderwerk | - Het buitenschilderwerk in zijn geheel uitvoeren. Bij schilderwerk rekenen op stop- en vulwerk (reparaties).<br>- Op termijn een bijwerkbeurt uitvoeren (cyclus). Met name liggende delen overschilderen, het overige houtwerk nazien en waar nodig bijwerken/schilderen. Rekenen op stop- en vulwerk. | | € 5.000,-<br>€ 1.250,- |

| Schilderwerk | | | |
|---|--|---|---|
| <b>Hersteladviezen:</b> <ul style="list-style-type: none"> <li>Het buitenschilderwerk in zijn geheel uitvoeren. Bij schilderwerk rekenen op stop- en vulwerk (reparaties).</li> <li>Op termijn een bijwerkbeurt uitvoeren (cyclus). Met name liggende delen overschilderen, het overige houtwerk nazien en waar nodig bijwerken/schilderen. Rekenen op stop- en vulwerk.</li> </ul> | | <b>Direct</b><br>€ 5.000,- | |

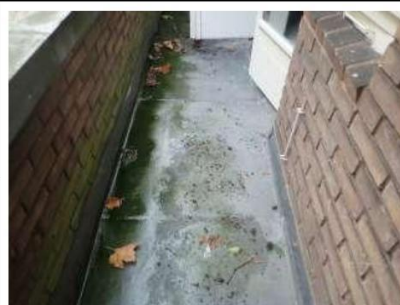
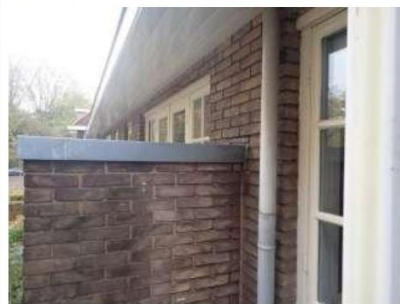
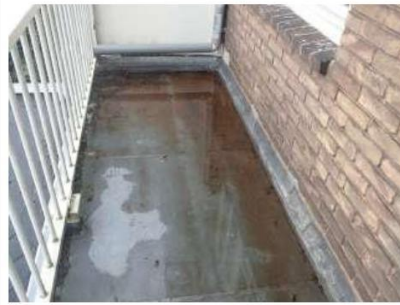
| Balkon/dakterras | |
|---|---|
| <ul style="list-style-type: none"><li>• Hoe is algemeen de conditie van het balkon/dakterras?</li><li>• Verkeert de constructie in voldoende staat?</li><li>• Verkeert de dakbedekking in voldoende staat?</li><li>• Zijn er lekkages aangetroffen?</li><li>• Verkeert de gemetselde balustrade in voldoende staat?</li><li>• Verkeert het hekwerk in voldoende staat?</li></ul> | <p>Redelijk/goed</p> <p>Voor zover zichtbaar wel</p> <p>Ja</p> <p>Nee</p> <p>Ja</p> <p>Ja</p> |
| <b>Opmerkingen:</b> <ul style="list-style-type: none"><li>- Het verdient aanbeveling een vlonders of (dranage)tegels over de dakbedekking aan te brengen.</li></ul> | |

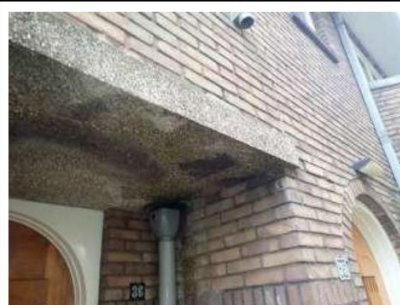
| Luifel | | |
|---|---|---|
| <ul style="list-style-type: none"><li>Hoe is algemeen de conditie van de luifel?</li><li>Verkeert de dakbedekking in voldoende staat?</li><li>Zijn er lekkagesporen geconstateerd?</li></ul> | <p>Betreft onderzijde balkon</p> <p>Zie balkon</p> <p>Ja</p> | |
| <p><b>Opmerkingen:</b></p> <ul style="list-style-type: none"><li>Aan de onderzijde van de balkonplaat enige verkleuringen/lekkagesporen, voor zover zichtbaar niet actief.</li></ul> | | |

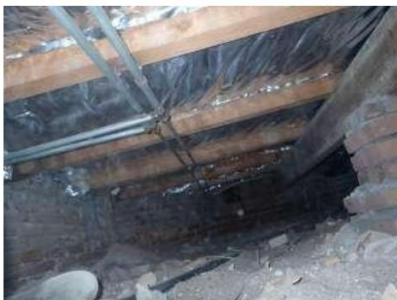
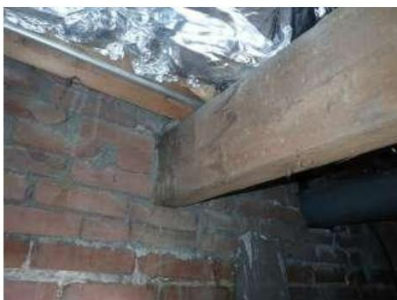
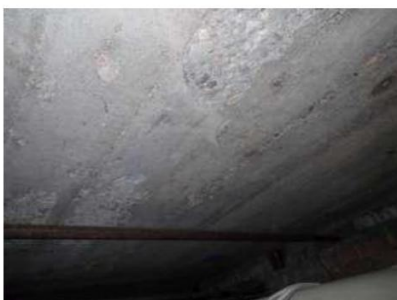
| Vloeren | | |
|---|---|--|
| - De vloeren "kraken" plaatselijk bij belopen, de vloerdelen vastzetten met schroeven. Mogelijk zelfwerkzaamheid, niet begroot. | | |
| - De onderzijde van de begane grondvloer is geïsoleerd, hierdoor beperkt inspecteerbaar. | | |

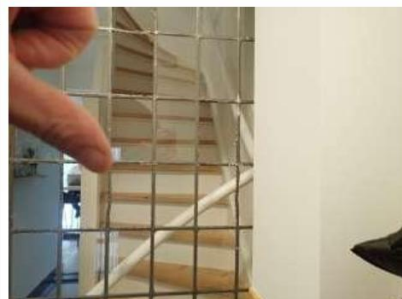
| Afwerkingen en binnenschilderwerk | | |
|---|---|---|
| <ul style="list-style-type: none"><li>• Hoe is in pandig het algemene afwerkingsnivo?</li></ul> | Goed | |
| <b>Opmerkingen:</b> <ul style="list-style-type: none"><li>- Rekenen op vernieuwing glas in lood beglazing ter plaatse van de entree, geen kosten opgenomen. Laat het loodwerk behandelen/donker maken (patentlaag aanbrengen)!</li><li>- Wandafwerkingen (o.a. behang- en stucwerken) en tegelwerk buiten de natte groepen worden buiten beschouwing gelaten.</li><li>- Altijd rekenen op enig herstel (gaatjes stoppen, hol klinkend stucwerk etc.).</li><li>- Binnenschilderwerk en glaswerk wordt tevens buiten beschouwing gelaten, over het algemeen zal een woning in pandig opnieuw geschilderd gaan worden alvorens te worden betrokken.</li><li>- Er zijn geen kosten opgenomen voor aftimmerwerk (plinten, kleine reparaties etc.).</li><li>- U dient altijd rekening te houden met (divers) klein herstel en het eventueel op smaak brengen van de woning. Geen kosten opgenomen.</li></ul> | | |

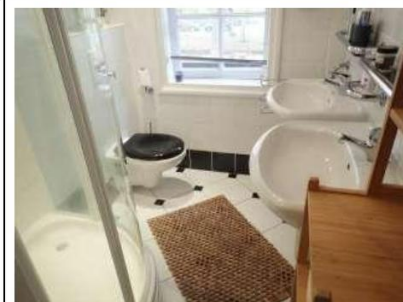
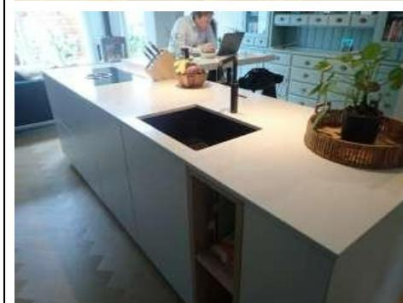
- Wat is de algemene staat van de badkamer? Redelijk/goed
- Is het voeg- en tegelwerk voldoende? Ja
- Zijn er lekkages van het sanitair in de badkamer(s) Voor zover zichtbaar niet
- Werkt het mechanisme van het badkamertoilet goed? Ja

- Enige vochtuitslag bij kit- en voegwerken badkamer.
- Eventuele keukenapparatuur is buiten beschouwing gelaten.

| Onderdeel | Herstel advies | Direct | Op termijn |
|---|---|---|---|
| Sanitair/keuken | - Het kitwerk ter plaatse van de douche vernieuwen. | € 200,- | |

- Het kitwerk ter plaatse van de douche vernieuwen. **Direct** **Op termijn**  
€ 200,-

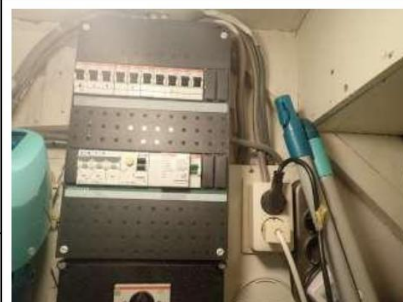
- De installatie is niet gekeurd in relatie tot geldende NEN normen.
- Zekeringen en aardlekschakelaars zijn niet op hun werking getest en de aarding is niet doorgemeten.
- Niet alle groepen zitten achter een aardlekschakelaar, dit is een vereiste bij huizen vanaf 2005 of bij oudere huizen waarbij de elektrische installatie grotendeels (>50%) vernieuwd is of wordt. Het aanbrengen van extra aardlekschakelaar(s) verdient wel aanbeveling. Er mogen maximaal 4 groepen op een aardlekschakelaar worden aangesloten. Geen kosten opgenomen.
- Altijd rekenen op herstel/vernieuwing wandcontactdozen/schakelaars e.d. en eventueel naar wens op uitbreiding/aanpassing.

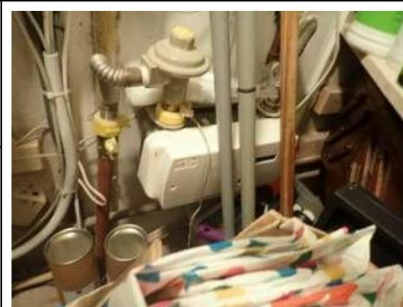
- De gasleiding(en) zijn beperkt inspecteerbaar.
- Gasleidingen worden visueel geïnspecteerd. Gasleidingen worden door ons niet afgeperst.

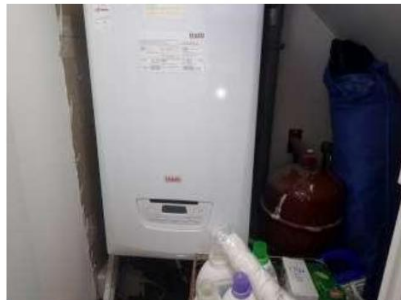
| Verwarming | | | |
|---|---|--|---|
| • Hoe wordt de woning verwarmd? | Cent. Verwarming + gashaard | | |
| • Wat is het merk van de cv-ketel? | Awb | | |
| • Zijn er lekkages geconstateerd? | Voor zover zichtbaar niet | | |

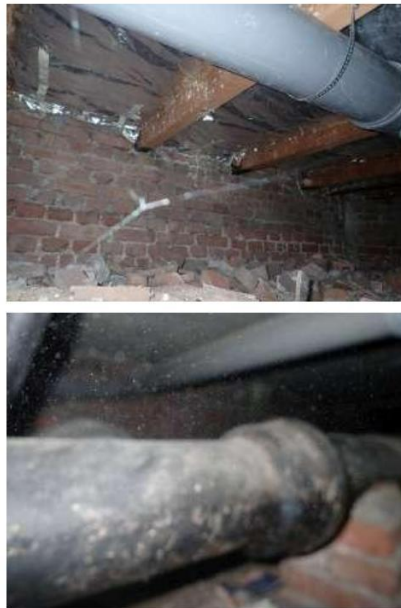
| Riolering | |
|---|---|
| <ul style="list-style-type: none"> <li>Is de hoofdriolering in kunststof uitvoering?</li> <li>Zijn er lekkages aangetroffen?</li> <li>Zijn er verstoppingen geconstateerd?</li> <li>Was er een rioollucht ruikbaar bij opname?</li> </ul> | <p>Deels</p> <p>Voor zover zichtbaar niet</p> <p>Nee</p> <p>Nee</p> |
| <b>Opmerkingen:</b> <ul style="list-style-type: none"> <li>Rioleringen welke niet zijn uitgevoerd in kunststof kunnen nog jaren meegaan maar ook op korte termijn problemen geven.</li> </ul> | |

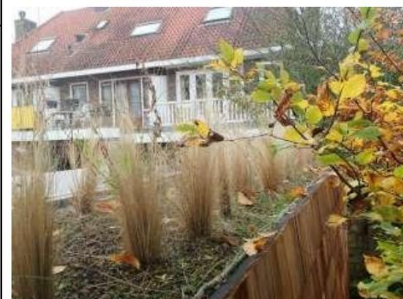
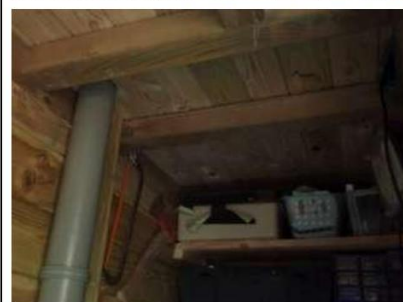
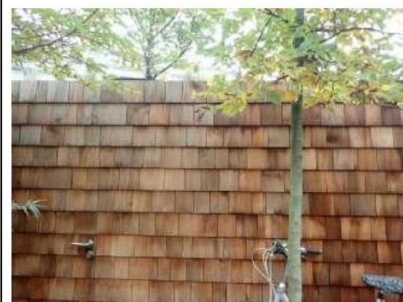
- Bijgebouwen zoals berging, garage en carport zijn van ondergeschikt belang ten opzichte van de woning. Kosten voor onderhoud worden alleen begroot als het gebrek de functionaliteit van de ruimte per direct in gevaar brengt.
- In de achtertuin een ondiepe bering, algemeen goed. Deze is verder buiten beschouwing gelaten
